## NVI 진단계측기 정비 활용사례

에이치케이이엔에스(주)

## 정비 사례

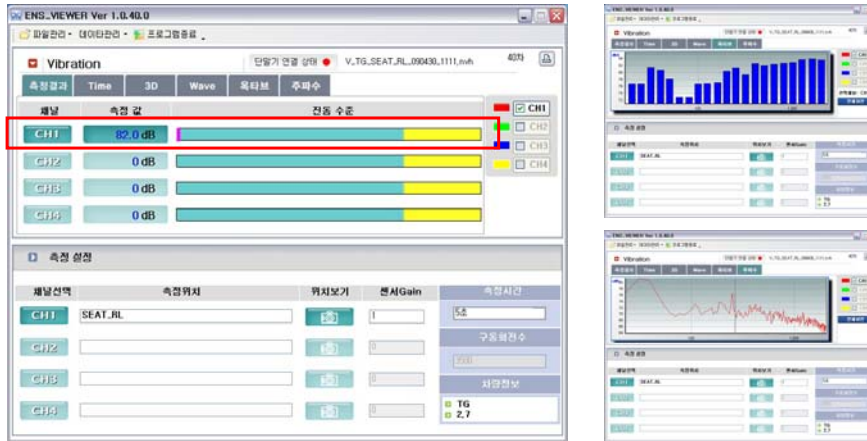
차 종	주행거리	차량 증상
그랜저 TG 2.4	57,000Km	차량 N단 idle 상태에서 차체에서 미세한 진동 발생
<b>고객 응대 상황 및 대처</b>		
고객 요구사항	미세한 진동이 감지되고는 있으나 일반적으로 나타나는 차체 진동으로 정비개선이 불가능한 증상임. 동일한 증상으로 5~6회 이상 계속 방문하여 무상보증 수리를 요구함.	
고객 응대 처리	대체적으로 무상보증거리인 60,000km에 도달 시점에 부품교체를 요구하는 사례에 해당하는 것으로 판단하여 진단 계측기를 이용하여 정량적으로 평가하여 진단결과를 제시함.	
최종 결론	객관적 지표에 의한 정량적인 평가결과로 고객 수긍하고 고객센터 차원에서 예방점검 진행 후 종료.

1차 점검 : Seat Rail 측정 결과 - 진단기준의 정상 수준으로 판단.

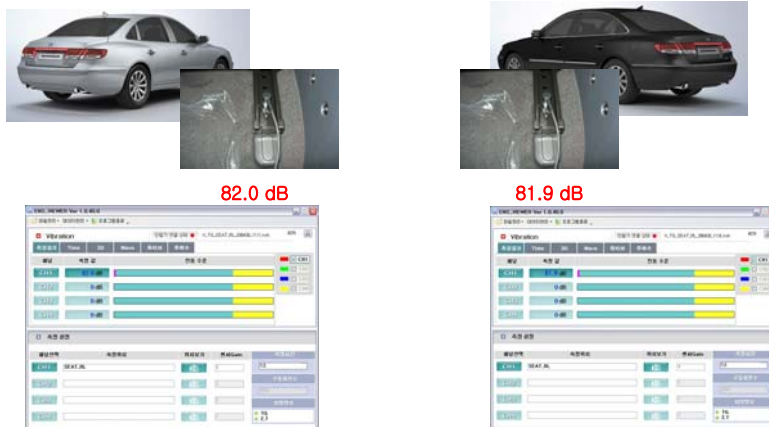
2차 점검 : 동일 차종의 Seat Rail 비교 측정 / 결과 - 정상 수준으로 판단.

동종 모델의 동일 측정부위 비교측정 평가는 가장 많이 활용하는 차량 양부 판정의 방법임.

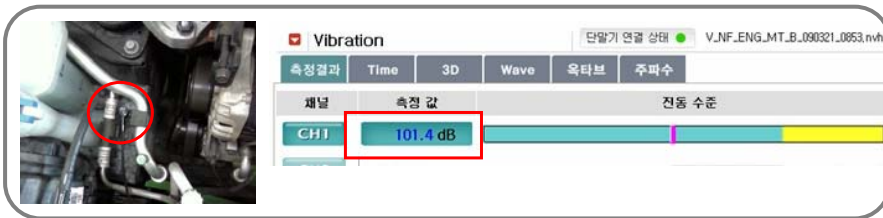
### 작업 전 차체 진동측정

차 종	주행거리	차량 증상
i30	24,051 Km	공회전 시 실내 진동이 느껴짐
고객 응대 상황 및 대처		
고객 요구사항	공회전 상태에서 차량진동이 발생함.	
고객 응대 처리	스캐너로 기본점검, 압축압력, MLA 간극점검, 체인마킹 점검, 부조점검 등을 시행하였으나 이상없음. 소음진동진단측정기로 기본 점검 진행	
최종 결론	엔진마운팅 부품 불량으로 진동 수치가 높아서 발생하였음. 부품 교체

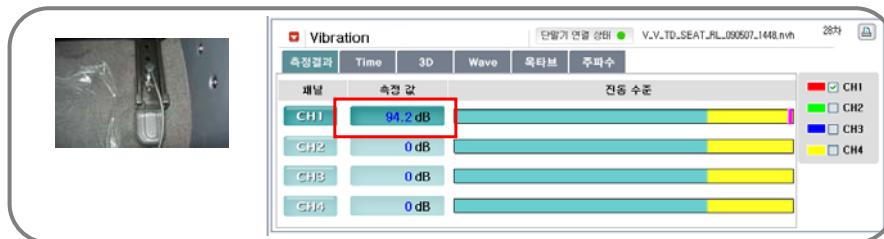
### 작업 전 시트레인 진동측정

차 종	주행거리	차량 증상
아반떼 HD	15,000KM	차체 진동 유입
<b>고객 대응 상황 및 대처</b>		
구체적 현상	- 일반적인 상황에서 차체 진동이 크게 느껴짐	
조치 내역	- 스캐너 기본 점검 결과 이상 없음. - 소음진동 진단계측기를 이용하여 작업 진행	
최종 결론	- 엔진마운트 교체

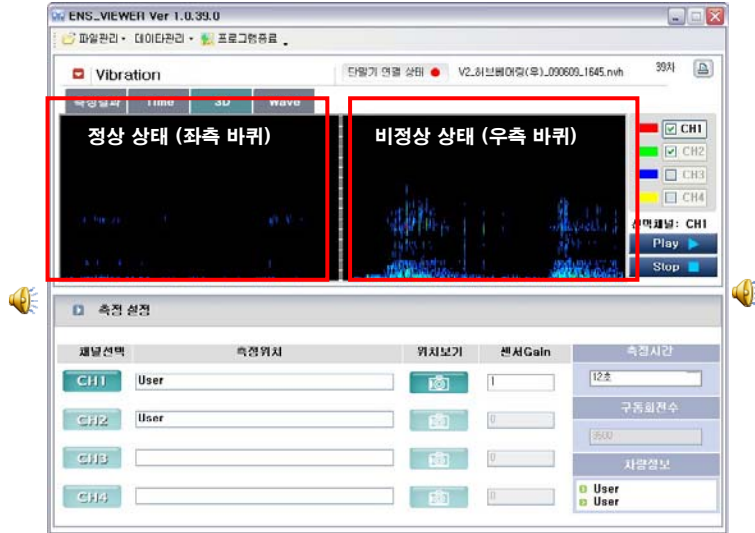
차 종	주행거리	차량 증상
싼타모	100,000Km	후륜 오른쪽 허브베어링 파손 증상
고객 응대 상황 및 대처		
고객 요구사항	미션 정비로 내방한 고객임.	
고객 응대 처리	미션 정비 중 점검 차원에서 후륜 좌우 허브베어링 측정 결과 우측에서 이상 징후 발견, 측정 결과 고객 제시후 허브베어링 교체	
최종 결론	측정 결과들 시, 청각측면으로 확인하게 되므로 교체 필요성을 쉽게 인식하고 정비결정이 빠르게 이루어짐.

1차 점검 : 후륜 양측 2CH 동시 측정 후 결과 비교

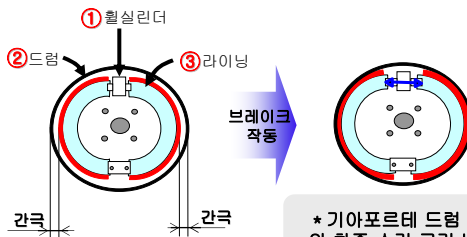
\* 기아포르테 드럼 브레이크 소음에 대한 불만 규명 사례 (해외 차종 소리 크기 비교) - 소음계측장비로 규명

정상상태에서 브레이크 페달을 천천히 깊게 밟으면 드럼브레이크 라이닝이 확장되면서 드럼에 접촉합니다.

이때 원의 크기가 다른 라이닝과 드럼이 동일 원주로 압착되는 과정에서 자연적으로 발생하는 소리입니다.
